CARICATORE

Costrutt.: ABC Cod.: YXYXYX Matr.: XYXYXYXY

D.Lgs. 17/2010 All.1

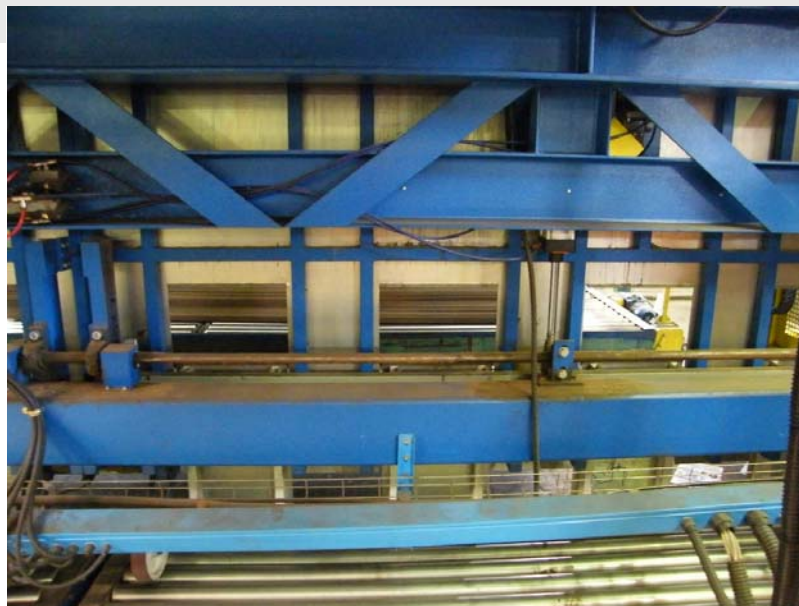
Id interv.: **001595D**

1.4.2.1. Protezioni fisse

- presente una protezione fissa su tre lati che chiude l'ascensore ed evita che una persona possa introdursi. In particolare sono presenti 2 reti ai lati (4262) ed un pannello retro (4261).
 - non è presente il telo a protezione dell'ingresso, ma sono state inserite le protezioni sulla rulliera di ingresso che evitano il passaggio dell'operatore.

la protezione dietro permette l'introduzione delle mani che possono essere schiacciate

Tipo Intervento: Ripari Fissi e Mobili (con o senza interblocco)

verificare la possibilità di proteggere la parte pericolosa o inserire un cartello adiacente alla zona pericolosa che indichi il pericolo

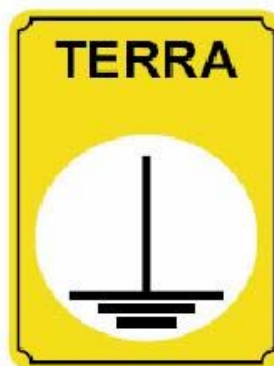
Id interv.: **001590D**

1.5.2. Rischi dovuti all'elettricità statica

La verifica biennale della messa a terra del corpo della macchina verrà effettuata a febbraio 2010

messa a terra

Tipo Intervento: Verifica messa a Terra

effettuare al verifica biennale della messa a terra
